| Adres | Hoofdstraat 129, Midwolde |
| Bouwtype | (Kop-romp) boerderij |
| Voorm. functie | Weem (pastorie) en boerderij |

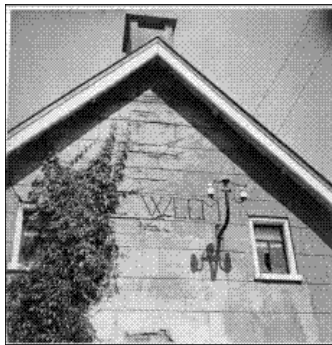
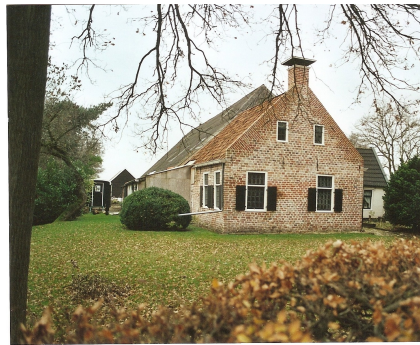
Het pand De Weem (oorspronkelijke benaming voor pastorie) staat aan de Hoofdstraat in Midwolde, tegenover de kerk. Het is een kop-romp boerderij en heeft aan de voorzijde rechts een uitgebouwde kamer.

Het woongedeelte (de kop) bestaat uit één woonlaag met daarboven een zolder met een zadeldak. De onderbouw is laat middeleeuws en is waarschijnlijk opgebouwd met sloopmateriaal dat vrijkwam bij de afbraak van de vroegere pastorie of van kerkelijke bezittingen in de omgeving. De voorgevel, een topgevel, is opgemetseld met kloostermoppen. Hierboven is een schoorsteen met een traditioneel schoorsteenbord. In deze gevel, die gericht is naar het zuiden en naar de kerk van Midwolde, zijn twee vensters op de begane grond en twee kleine vensters op de zolderverdieping. In de westelijke zijgevel zijn op de begane grond ook twee vensters. De vensters hebben een roedeverdeling en op de begane grond zijn luiken aangebracht. Om de woning zijn eenvoudige bakgoten op smeedijzeren beugels. De goten zijn bekleed met zink.

Het huidige bedrijfs gedeelte (de romp) is gebouwd in 1857, te zien aan een jaartal dat op de achtergevel is aangebracht. In de achtergevel is links een grote inrijdeur met erboven een segmentboog. Op de lichte sluitsteen is een paard afgebeeld. Aan de rechterkant is een gewone deur, ook met een segmentboog erboven met eenzelfde sluitsteen. In de gevel zijn vier rondboogvensters met roedeverdeling. De zijgevels zijn in de loop der tijd vernieuwd. Het van oorsprong rieten dak bestaat nu uit golfplaten.
